○ 令和4年度及び令和5年度 通学路危険箇所の安全対策の状況について

通学路合同点検の危険箇所について、令和4年度から5年度に実施した主な安全対策を公表します。

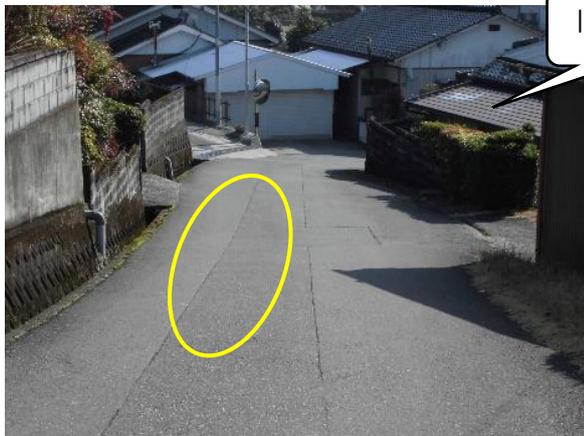
対策前

場 所	(本山町寺家) 町道 山の坊線・寺家樫折線の通学路
危険状況	寺家地区市街地 ア 若一神社・金剛寺からの下り坂 寺家728旧嶺北養心館前のカーブ (町道山の坊線) イ 顕妙寺前三叉路 (町道寺家樫折線)
対 策	ア 令和5年度 坂のカーブ手前の上り下りともに減速等を表示 イ 令和5年度 三叉路への坂に上り下りともに減速表示とT型を表示

ア 若一神社・金剛寺からの下り坂

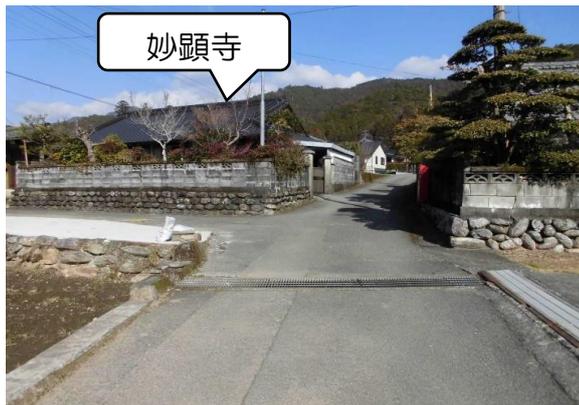
対策前

イ 顕妙寺前三叉路（町道寺家櫓折線）

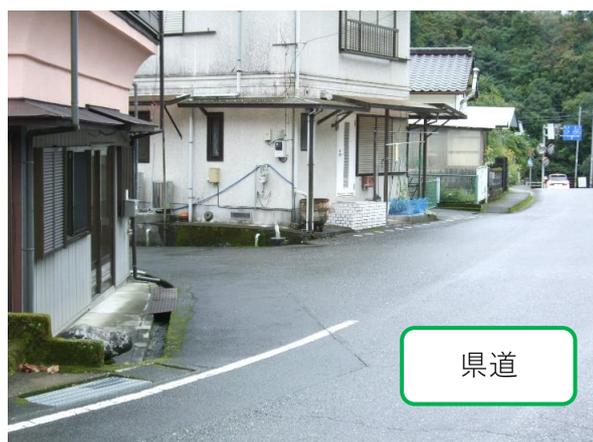
対策前

場 所	（本山町吉野）県道坂瀬線に接する通学路
危険状況	カーブミラーが設置されているが、町道出口付近は県道坂瀬吉野線がカーブしており県道からも町道からも見通しが悪い。
対 策	令和5年度 通学路の町道手前の県道に注意喚起看板を設置

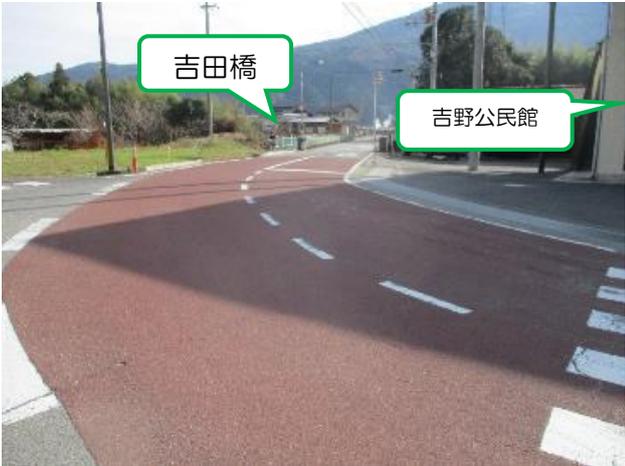
場 所	(本山町吉野) 県道田井大瀬線 吉野公民館前のカーブ
危険状況	登校時や通勤時間帯には交通量がある。滑り止め舗装済みの箇所であるが、吉田橋や吉野小学校方面からスピードを落とさずに入カーブに入りはみだして走行している車が見られる。通学路に並走している箇所であり危険である。
対 策	令和4年度 カーブ手前の県道に減速の表示
対策前

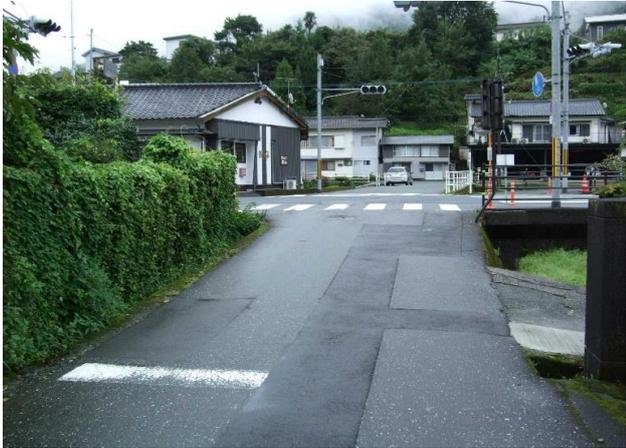
場 所	(本山町本山) 国道439号線と北山西側(沈下橋側) 町道トビイワ線1号の交差点(美容室前)
危険状況	北山西側(沈下橋側) 町道トビイワ線1号側が坂となっていることと、垣根で左側の見通しが悪く道もせまい箇所である。
対 策	令和5年度 自動車運転者だけでなく歩道からも確認できるようカーブミラーを設置
対策前

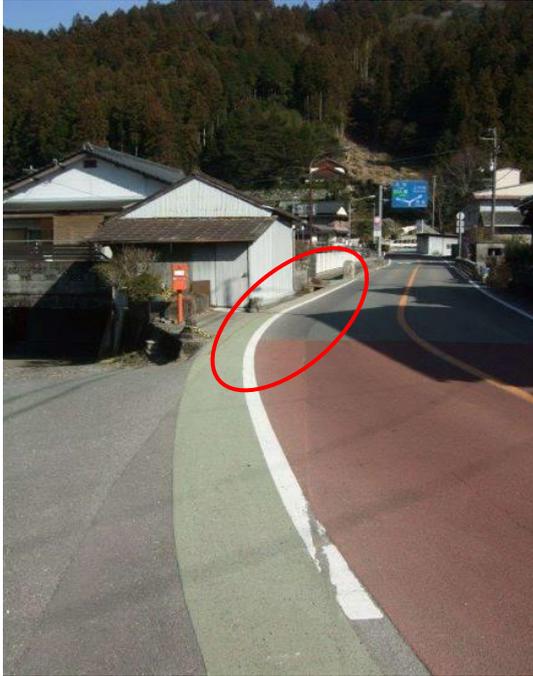
対策前

場 所	(本山町本山) 国道439号線 日の出ハイツ前
危険状況	日の出ハイツ前の通学路は、ダンプカーなどの大型車両の交通も多く1人がやっと通れるほどの狭い歩道となっており、車がすぐ近くを通る所となっているため大変危険である。
対 策	令和5年度 道路改良計画が進行中のため、グリーンベルトによる注意喚起
